# Slätteryds byskola

*Dokumentation och utredning med anledning  
av väckt fråga om byggnadsminnesförklaring*

2006-10-29

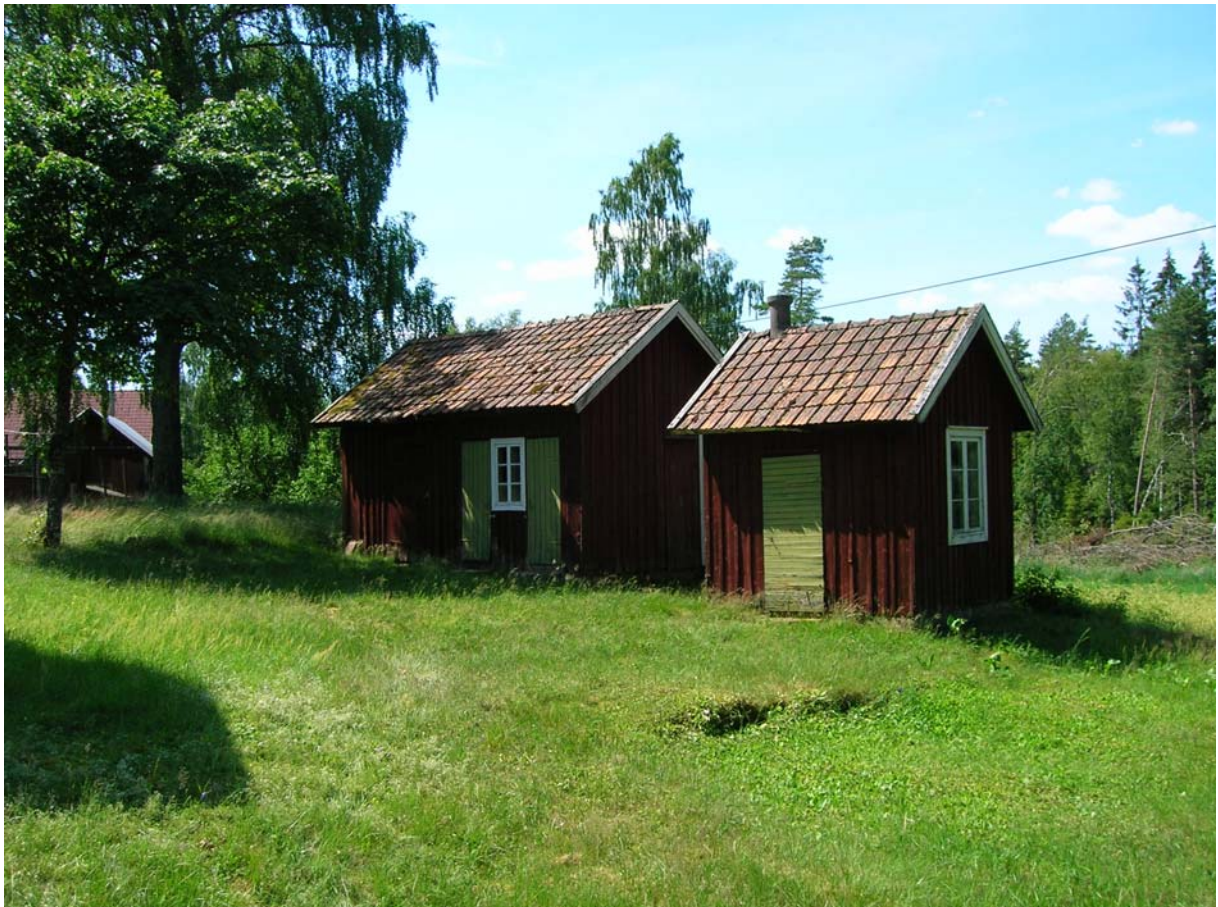
*Dasset med vedbod och tvättstugan.*

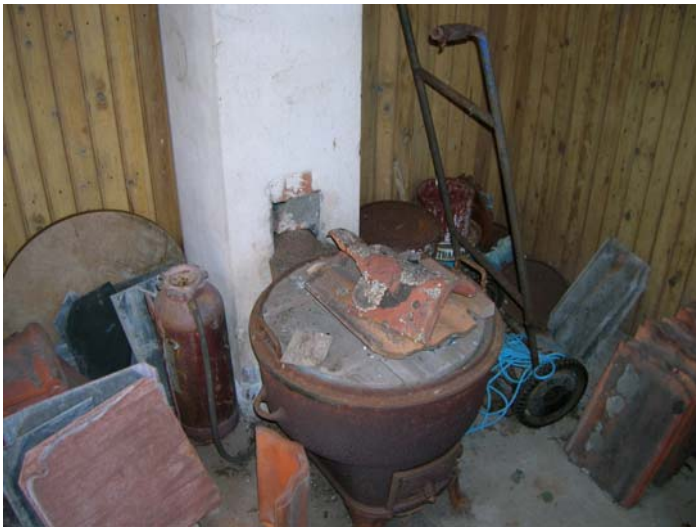
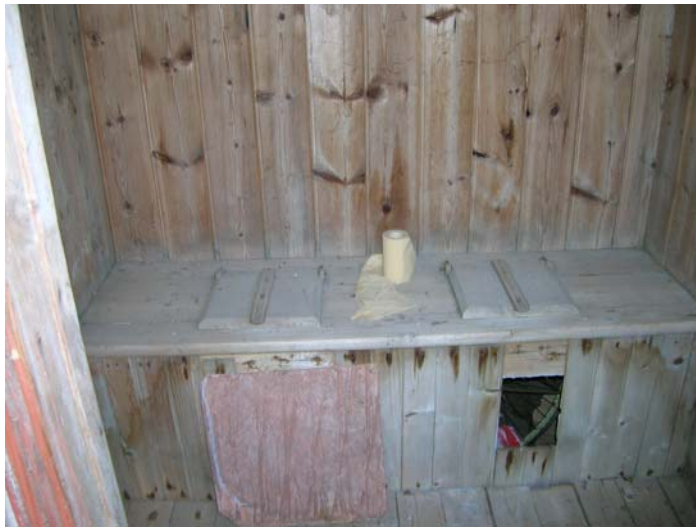
*Tvättstugan och dasset invändigt.*

Gulfärgad pärlspontpanel, bredd 75 mm, i tak och väggar. Gjutet cementgolv. Putsad murstock och tvättgryta.

Två tvåsitsiga dass och en ensitsig. Invändigt klädda med pärlspont. En vedbodsdel.

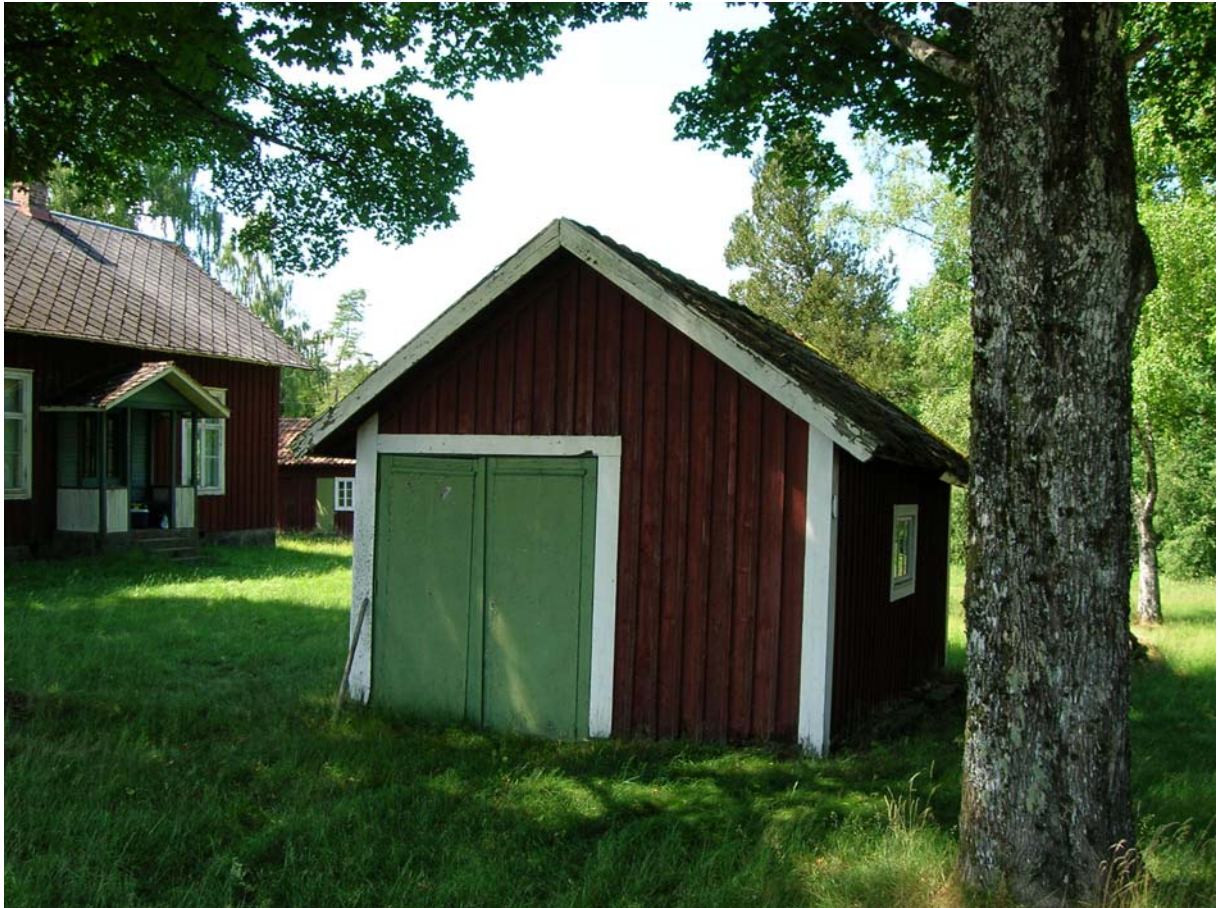
Rödfärgad locklistpanel, delvis med masonite. Tredelat fönster i öster och väster.  
Tak: Spåntak med tvåkupiga betongpannor.

Grusgolv och förövrigt klätt med slät eternit.

Skolbyggnaden bör i stora drag bevaras i sitt nuvarande skick. Utvändigt finns det behov av målningsarbeten. Framför allt är det viktigt att snickerierna underhålls väl med rätt material, eftersom de är av god kvalitet och har bevarats i ursprungligt skick. Garaget är i behov av viss upprustning.

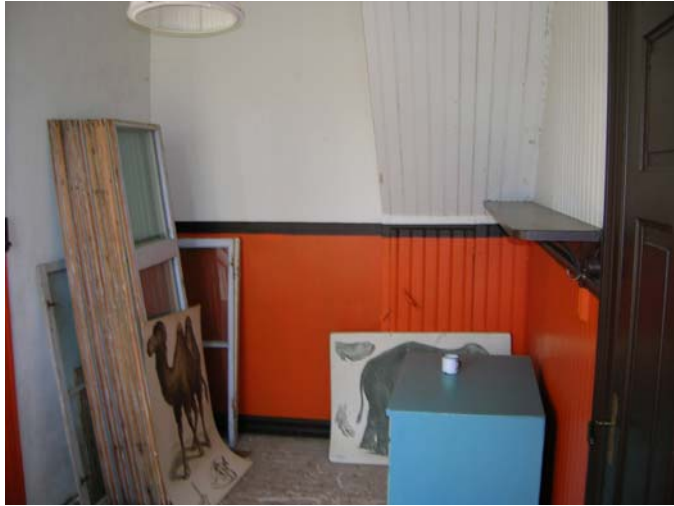
*Farstu för skolbarnen.*

Spontat trägolv med smalare bredd 75 mm, med varierande behandling, nu smutsat av färgspill.

Stående pärlspont, skivmaterial och putsad murstock. Målat under senare tid i brunt, orange och vitt.

Pärlspont med hålkällist, målat under senare tid med kraftig flagnig som följd.

Invändigt kan mindre restaureringsarbeten göras i skolbarnens farstu som tycks ha förändrats sedan skolfunktionen uppförde. Även lärarbostaden har genomgått mindre förändringar och kan varsamt restaureras.

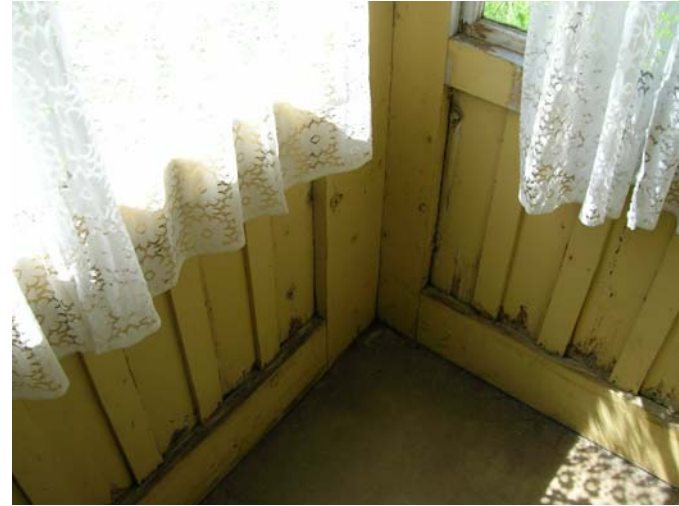
*Inbyggd farstukvist.*

Cementgolv med skrapgaller.

Grönmålad bevarad ytterdörr.

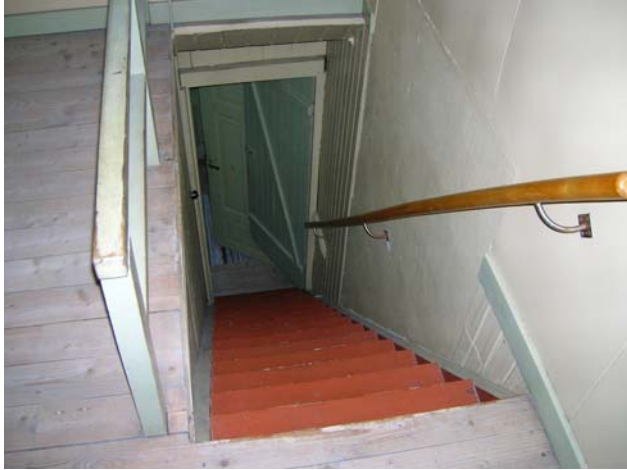
*Trapphall på andra våningen.*

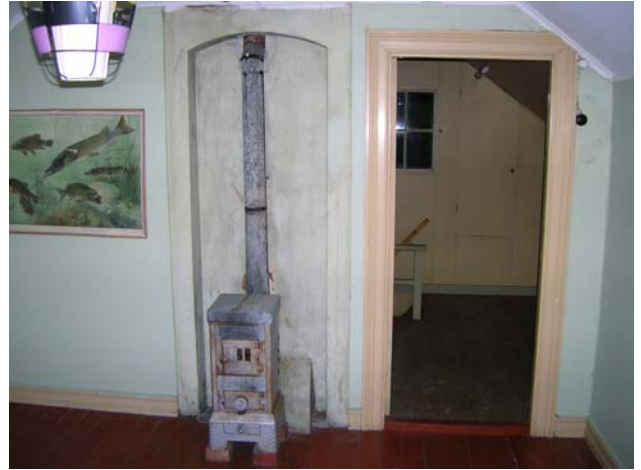
*Rum på andra våningen.*

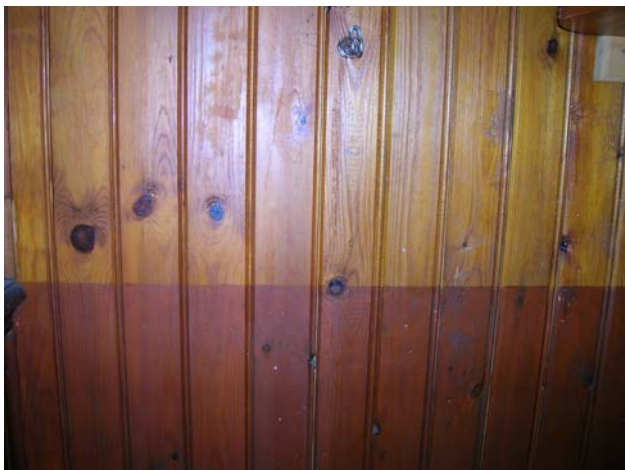
*Inne i garderoben som avdelats från barnens farstu kan man se den äldre färgsättningen.*

En stor förändring av skolans invändiga färgsättning har skett sedan garderoben tillkom i lärarinnans farstu. I den kan en äldre färgsättning studeras med en undre vägghalva i rödbrun lasering och över den förnissade väggar och tak. Troligen har denna färgsättning varit genomgående i skolutrymmena.

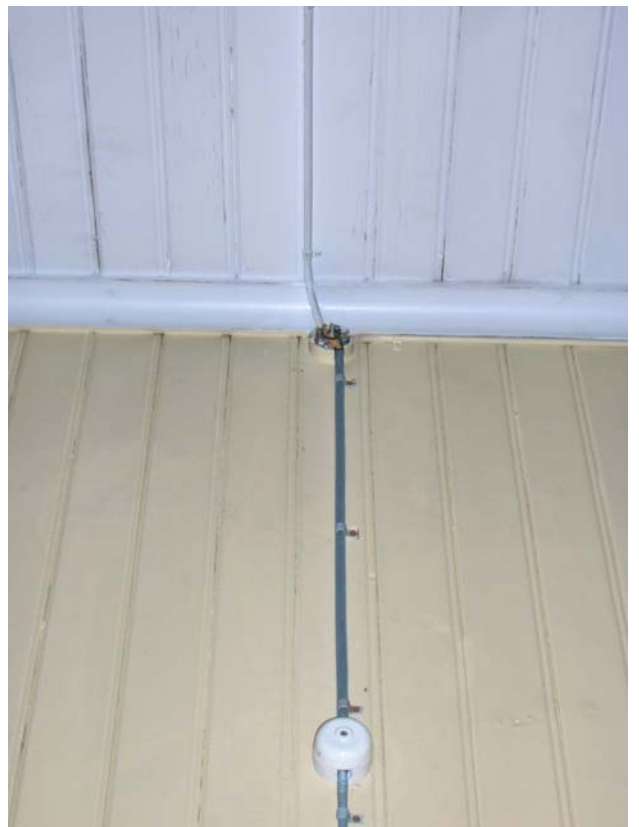
*I skolsalen kan man se att elledningar av samma äldre typ finns både med den yngre färgsättningen påmålad och omålad ditsatt efter.*

Övergången till den nuvarande färgsättningen i gröna nyanser har skett under skoltiden och relativt tidigt. I skolsalen syns elledningar med äldre karaktär som är övermålade med grön färg, medan tillägg av ytterligare elledningar och uttag, också de med äldre karaktär, har gjorts som inte är övermålade.

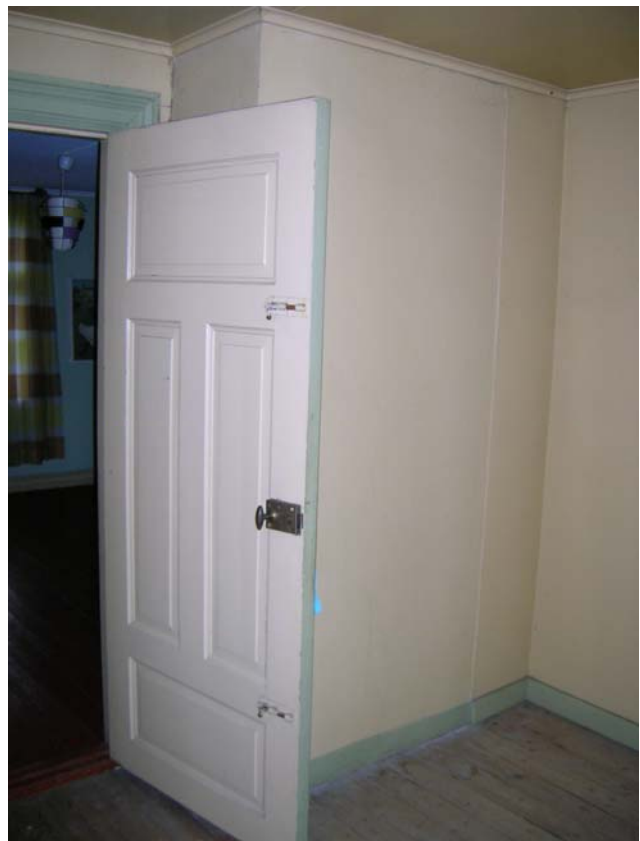
*Dörren till kammaren på andra våningen har dubbla invändiga reglar, vilket vittnar om en lärarinnas utsatta situation på landsbygden.*
